# Rinnaimplantaadid

Džessika Teiman  
I aasta radiologia arst-resident

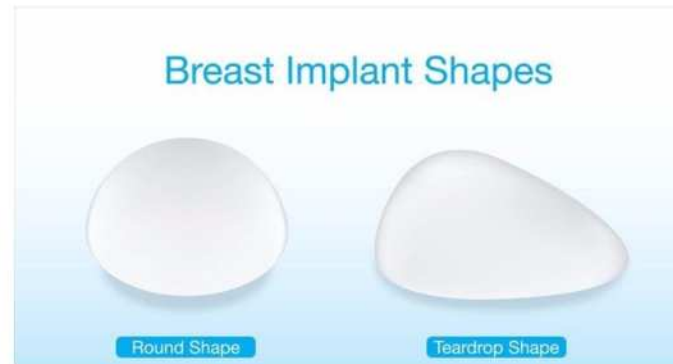
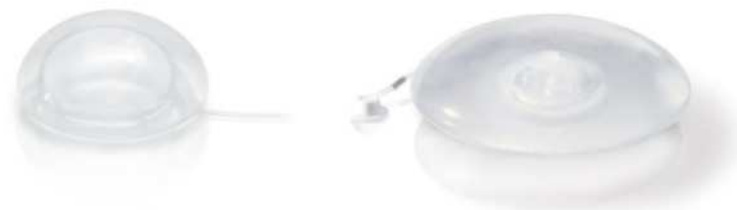
Kombineeritud geeltäidisega/füsioloogilise lahusega täidetud rinnaimplantaat

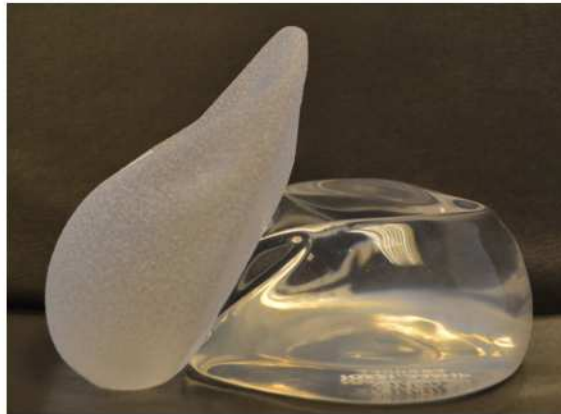
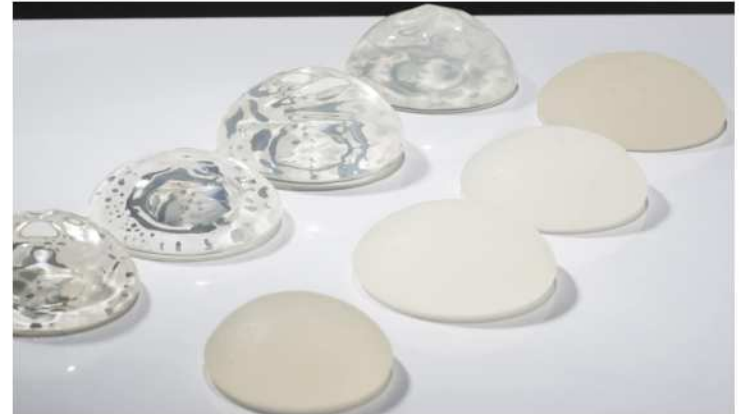
- Tekstuurne implantaat - implantaadi kesta pinnal on erineva suurusega väikesed terad. Sellist tekstuuri on puudutamisel tunda ja see sarnaneb peene liivapaberiga. Seetõttu ei liigu sellist tüüpi implantaat vabalt rinnas, vaid kinnitub ühes kohas. Implantaat on täidetud sidusa silikooniga ning on saadaval nii ümara kui ka tilgakujulisena.
- Sileda pinnaga implantaat - pehmem, loomulikum, saadaval ainult ümara kujuga, liigub vabalt rinnas.
- *Gummy bear* implantaat - tilgakujuline, säilitab oma kuju isegi siis, kui implantaadi kest on rebenenud; implantaat on sidusa geeltäidisega, seega on ka katsudes tihedam.

Gummy Bear Implant

Traditional Silicone Implant

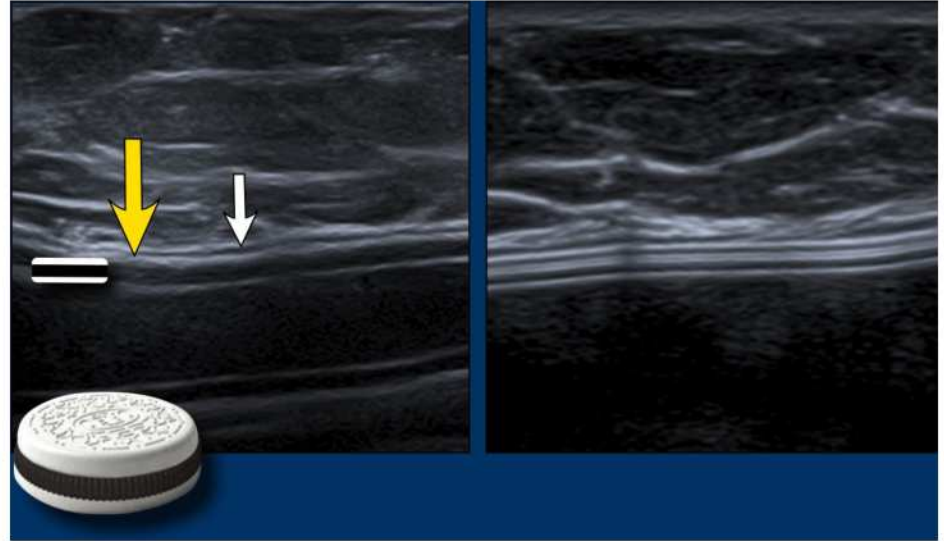
## *“Inverted oreo sign”*

- Implantaadi kest võib olla näha nagu “tagurpidine Oreo küpsis” - esimene valge joon on implantaadi kesta väliskontuur ja teine valge joon on sisekontuur, mis on implantaadi kesta ja silikoongeeli/füsioloogilise lahuse vahel (pildil kollane nool)
- Kapsli on näha valge joonena kestast anterioorsel (pildil valge nool)
- Kest ja kapsel moodustavad koos nn “envelope-capsule” kompleksi

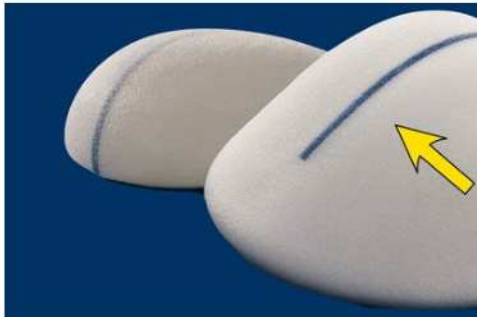
- Kiirjad voldid (üleval pildil normileid, keskmisel pildil kiirjad voldid)
  - Kiirjad voldid on sügaval paiknevad lineaarsed või lainelised jooned implantaadi sees, mida võib olla mõnikord päris raske hinnata (kas need on kiirjad voldid või implantaadi kest on kokkutõmbunud kapslisisese rebendi tõttu). Selleks on abiks kas erinevad spetsiifilised leiud UH-uuringul või MRT uuring
- Märgistused (alumised pildid)
  - UH uuringul aksiaalsel on ringikujulised, sagitaalsel on lineaarsed

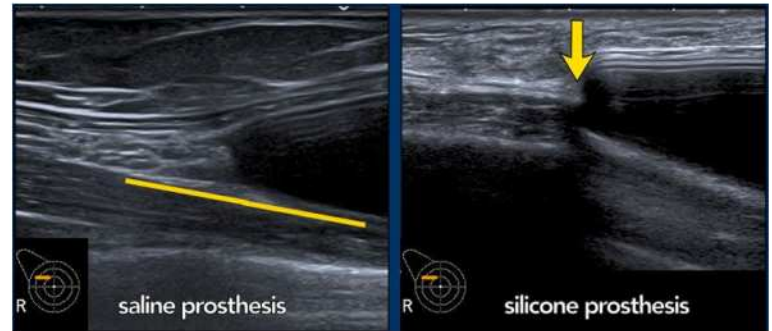
- **“Step off” sign** (ülemised pildid)
  - Põhjuseks on ultraheli lainete madalam edastuskiirus läbi silikooni (970 m/s silikoonis vs 1540 m/s läbi vee)
  - Seda pole näha füsioloogilist lahust sisaldavate implantaatide korral
- **Reverberatsioon** (alumine pilt)
  - Implantaadi anterioorsel pinnal sagedalt nähtavad paralleelsed horisontaalsed jooned
  - Artefakti vähendamiseks võiks vähem anduriga vajutada või kasutada harmoonikkuvamist (THI)

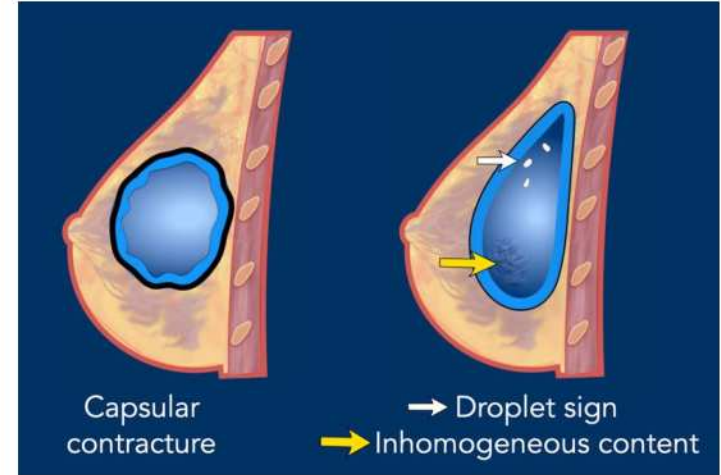
- Kapsli kontraktuur
  - 25%-l 10 a jooksul
  - Kapsel muutub paksemaks ning kõvaks, ümaraks ning vähem kokkusurutavaks, implantaat deformeerub
  - Esineb rohkem rinna rekonstruktsiooni järgselt kui peale ilukirurgiat (infektsiooni, hematoomi ja seroomi järgselt)
- *Droplet sign* või *salad oil sign* (alumine MRT pilt)
  - *Droplet sign* - väikesed ümarad vedeliku signaaliga tilgad silikoongeeli sees
  - *Droplet sign* ja inhomogeenne implantaadi sisaldis võivad koos viidata ka kapslisisesele ruptuurile, kuid see pole kindel ruptuurile omane leid
  - Inhomogeenne sisaldis võib esineda ka vahetult peale operatsiooni mingit lühemat aega

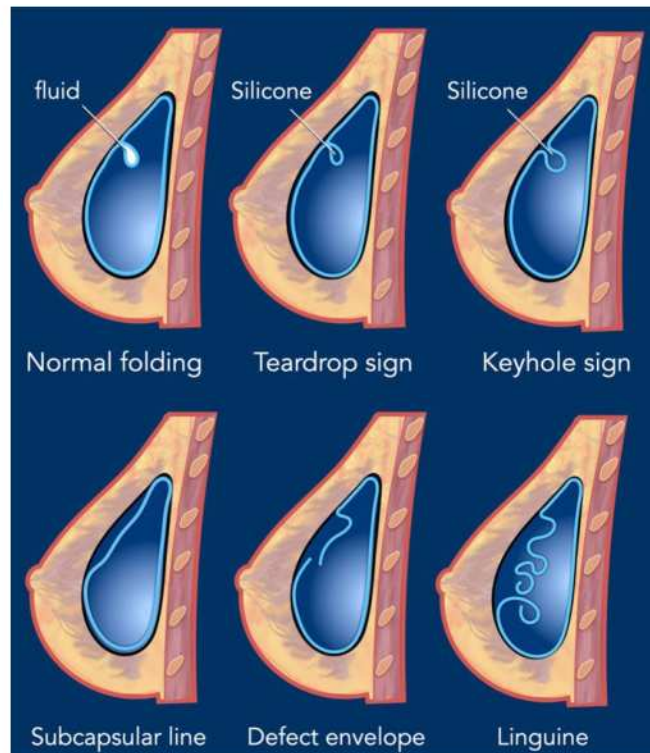
- **Teardrop sign**
  - Silikoonkesta invaginatsioon, milles 2 seina puutuvad omavahel kokku
  - “Teardrop”i sees on väike kogus silikooni (mis on kestast väljaspool)
- **Keyhole sign (ka “nose-sign”)**
  - Silikoonkesta invaginatsioon, milles 2 seina omavahel ei puutu kokku
  - Väike kogus silikooni on “keyhole” sees ja kestast väljaspool
- **Linguine sign**
  - Rebenenud implantaadi kest on lainelise kujuga nagu *Linguine* pasta
  - Kõige usaldusväärsem leid kapslisese rebendi korral MRT uuringul, võib esineda ka kapslivälise rebendi korral

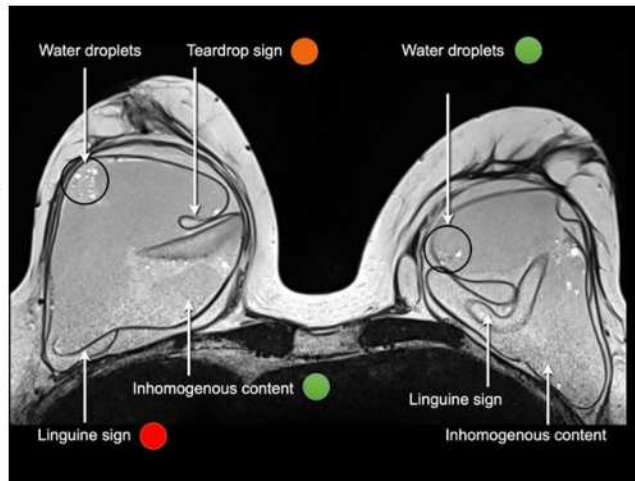
Roheline ring: degeneratiivne muutus, kuid pole rebendiks spetsiifiline leid  
Oranž ring: kapslisese rebendi kahtlane leid, kuid mittedetsiifiline (peab vaatama ka teisi sekventse, et aru saada, et tegemist on silikooniga)  
Punane ring: *Linguine sign* - kapslisese rebendile omane leid

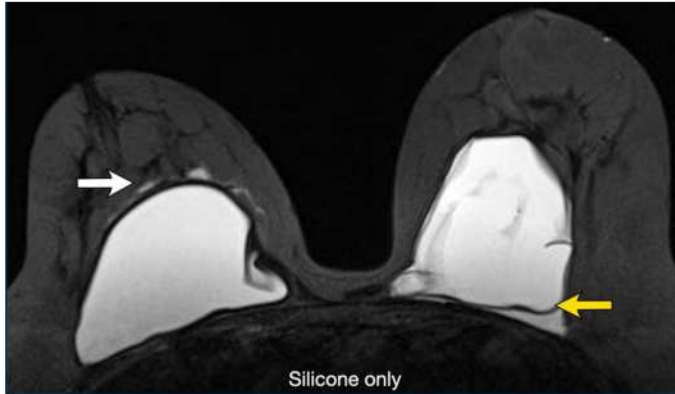
Valge nool: kapsliväline rebend, silikoon on paksenenud kapslist väljaspool  
Kollane nool: kapslisisene rebend, esineb *subcapsular line*
